# Kaubaveeki tagastamise juhend

2024

**ayvens**  
SOCIETE GENERALE GROUP

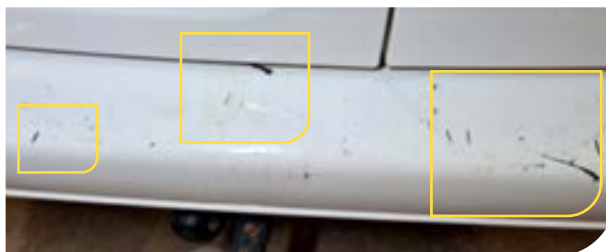
- Väiksemad, kerged kriimustused põrkerauadel ja liistudel pikkusega alla 12 cm, mille saab poleerimise teel eemaldada, kui kriimustuse sügavus ei läbi värvi, 2 tk paneeli kohta
- Üksikud mõlgid ja lohud läbimõõduga kuni 3 cm ja mitte sügavamad kui 5 mm, mis ei kahjusta värvi pinda, 2 tk paneeli kohta

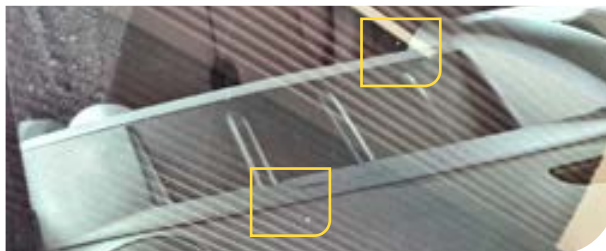
- Väiksed kerged kriimustused akendel pikkusega alla 5 cm ja laiusega alla 1 mm (tekkinud näiteks autopesulas või klaasipuhastajate tõttu)
- Kuni 2 väiksemat pragudeta kivitäket esiklaasil väljaspool vaatevälja
- Tuledel väiksemad mõlgid, kivitäkked ja kerged kriimustused pikkusega alla 5 cm

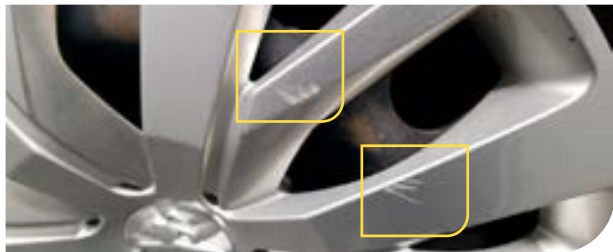
- Väiksemad kriimustused, hõõrdumine või värvikahjustused velgedel või ilukilpidel, pikkusega alla 5 cm, 1 velje või ilukilbi kohta
- Läbisõidule vastav rehvi kulumine
