# Hyötyajoneuvojen palautustarkastus- opas

# Palautustarkastus

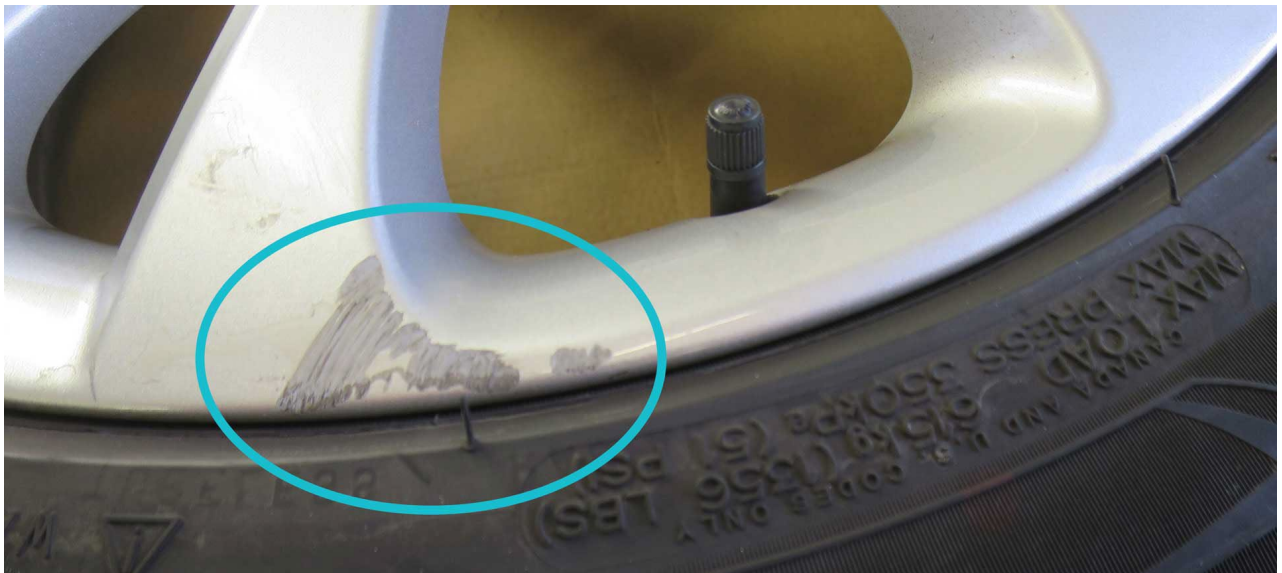
## Hyväksyttävät vauriot renkaissa ja vanteissa

- Yksittäinen naarmu vanteessa ja pölykapselissa, max. 20 cm
- Pienet hankaumat
- Vahingoittunut lakkapinta tai maalipinta

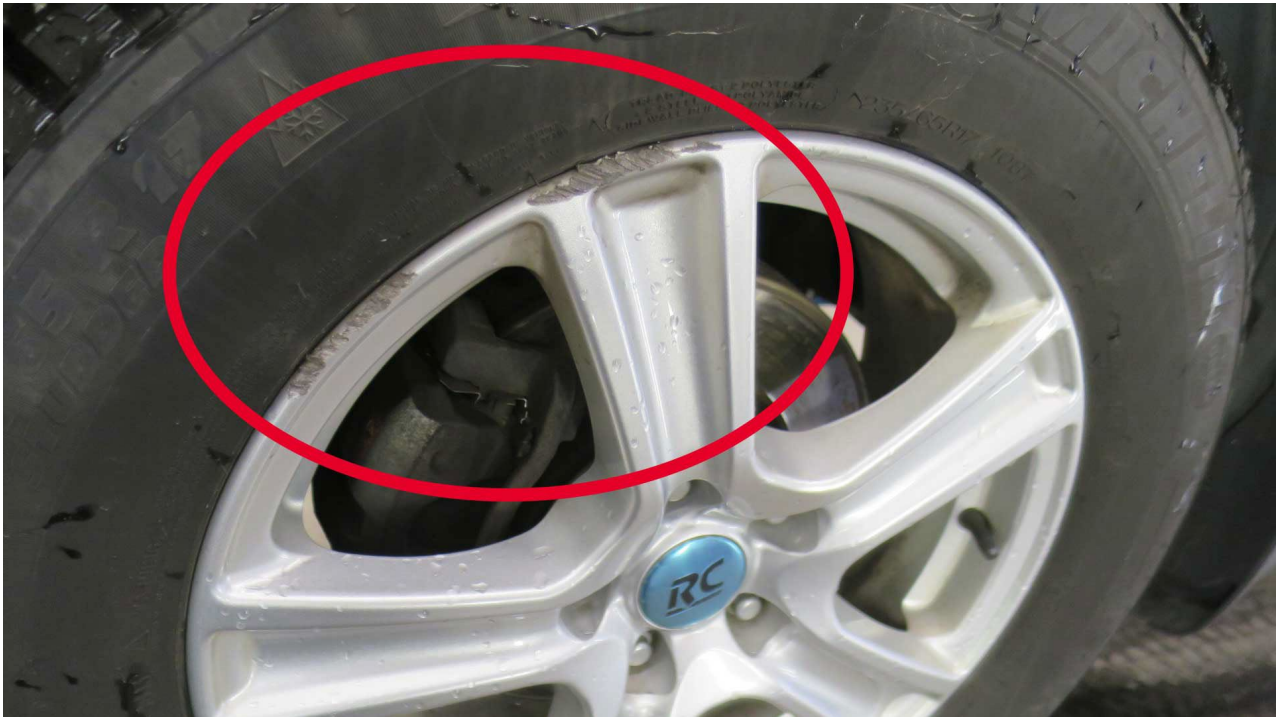
## Ei hyväksyttävät vauriot renkaissa ja vanteissa

- Useat naarmut vanteissa tai pölykapseleissa
- Iso, yli 20 cm pituinen naarmu
- Vanteen muodonmuutokset
- Väärät vanteet
- Väärät renkaat
- Vaurioituneet renkaat

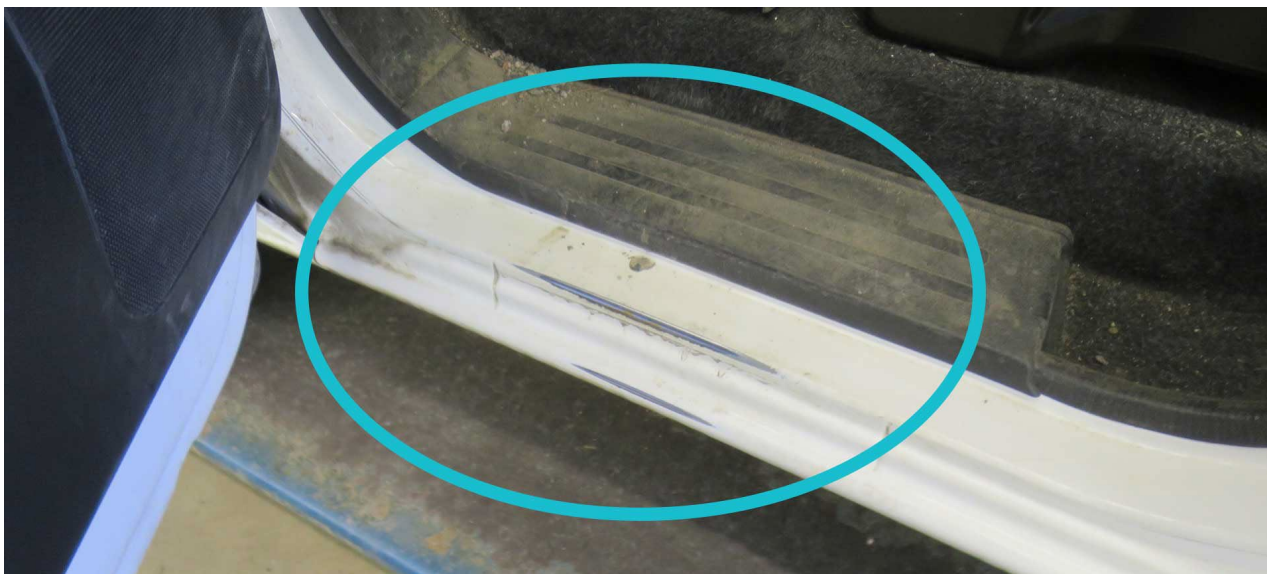
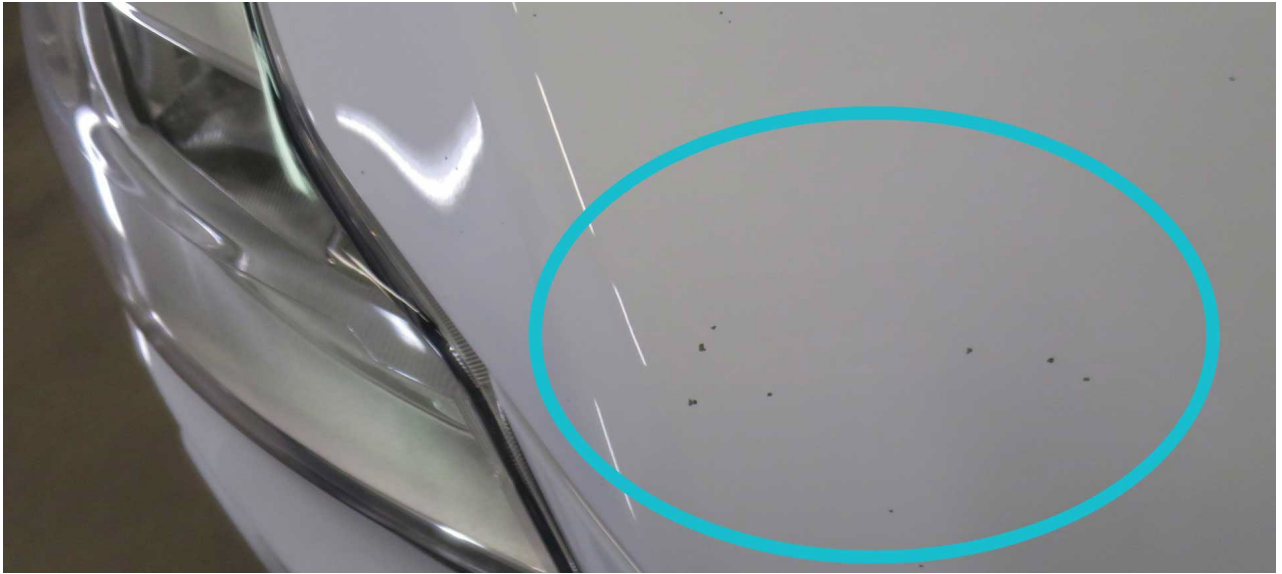
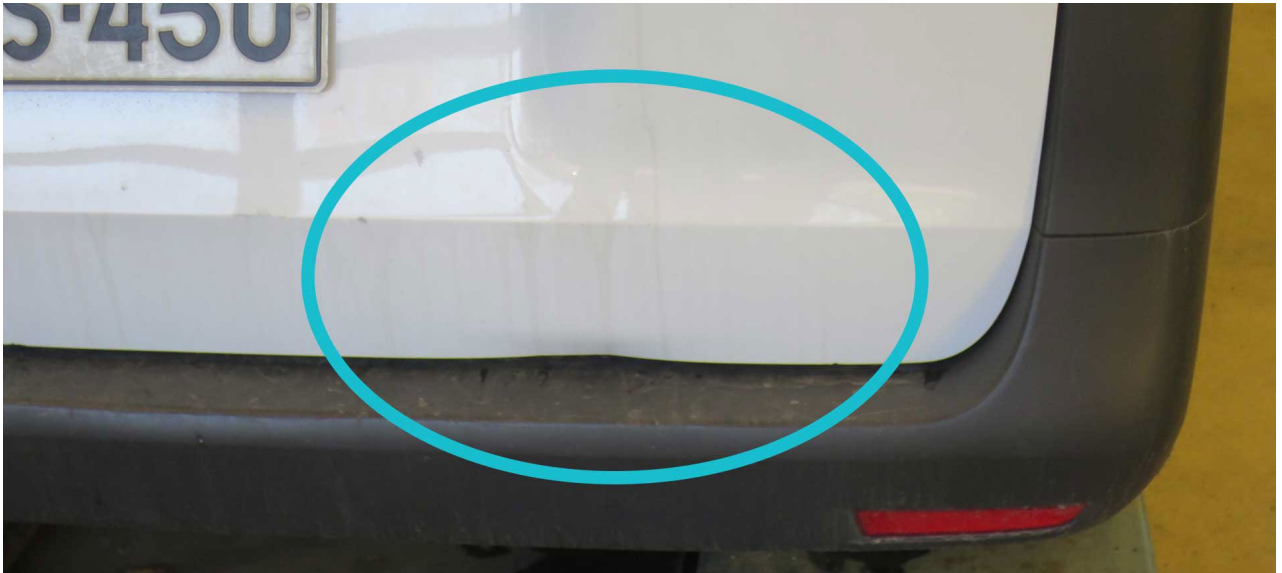
## Hyväksyttävät vauriot auton korissa ja maalipinnassa

- Pienet kiven iskemät keulan alueella
- Naarmut ja hankaumat ovenkahvan ja kynnyksen alueella
- Maalipinnan haalistuminen
- Autopesun aiheuttamat hankaumat maalipinnassa
- Yksittäinen naarmu maalipinnassa max. 10 cm
- Halkaisijaltaan alle 5 cm kokoiset yksittäiset painaumat ilman maalipinnan vauriota

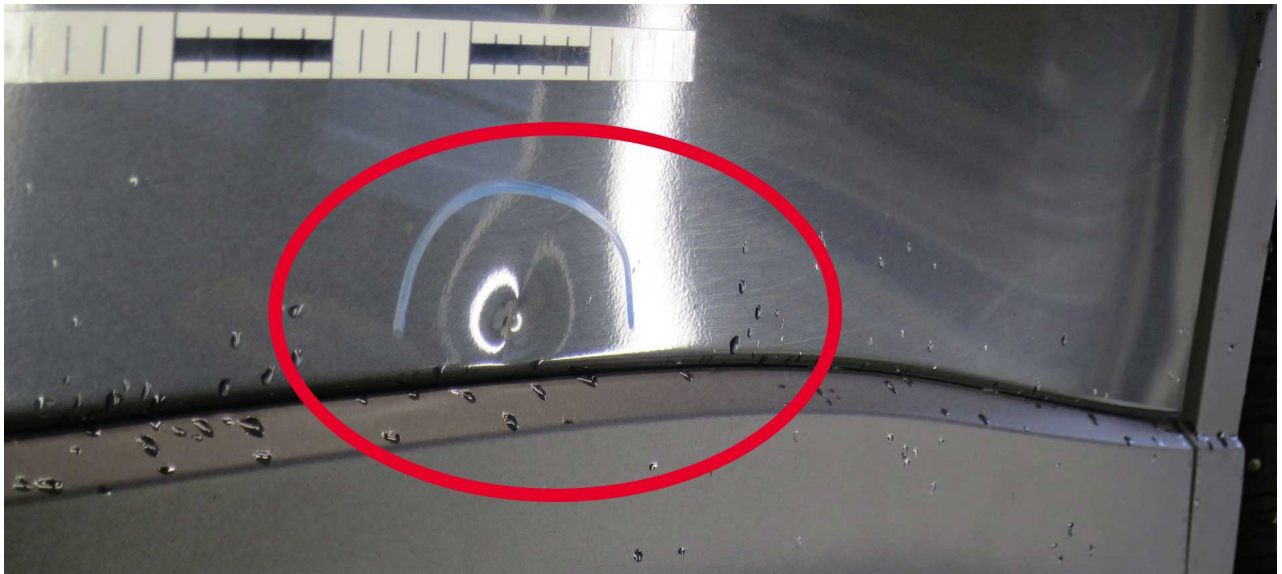
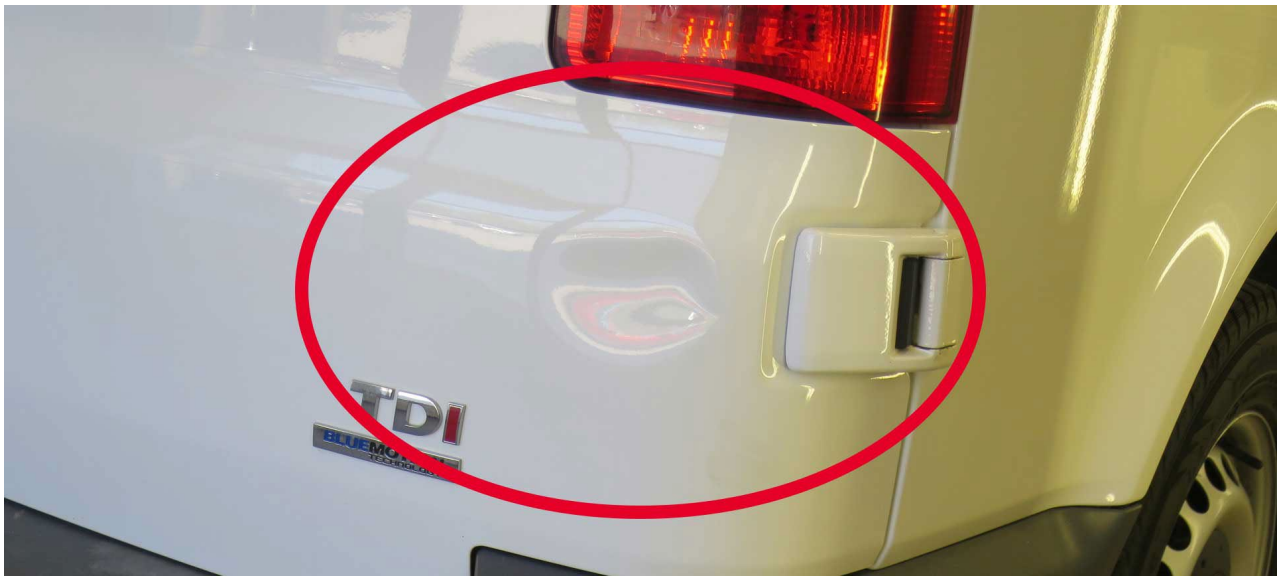
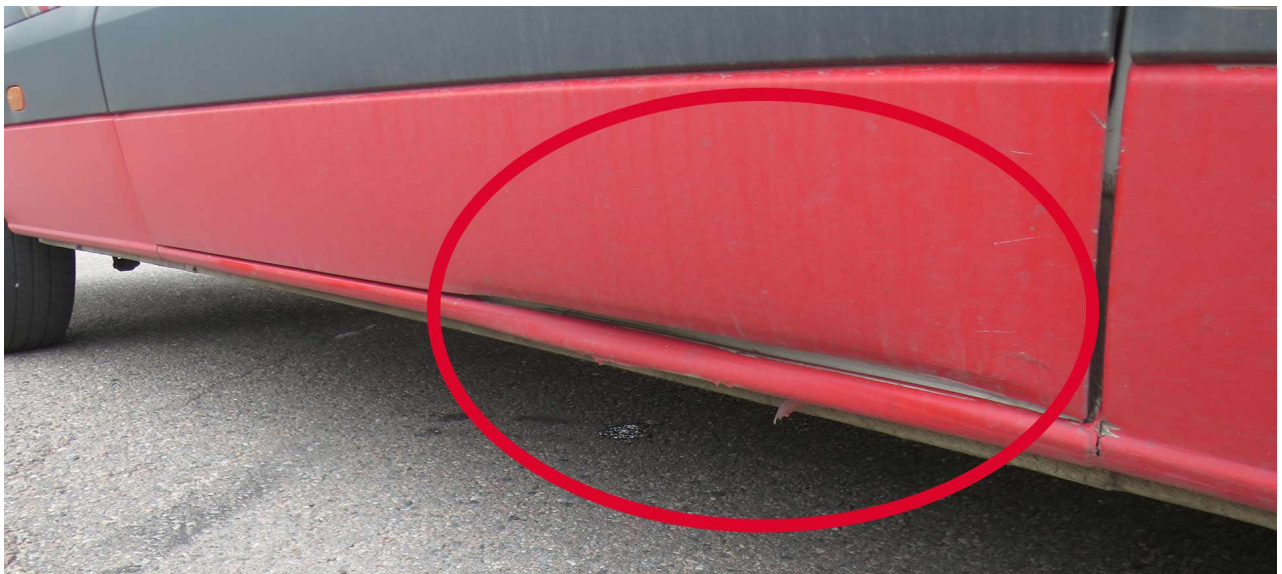
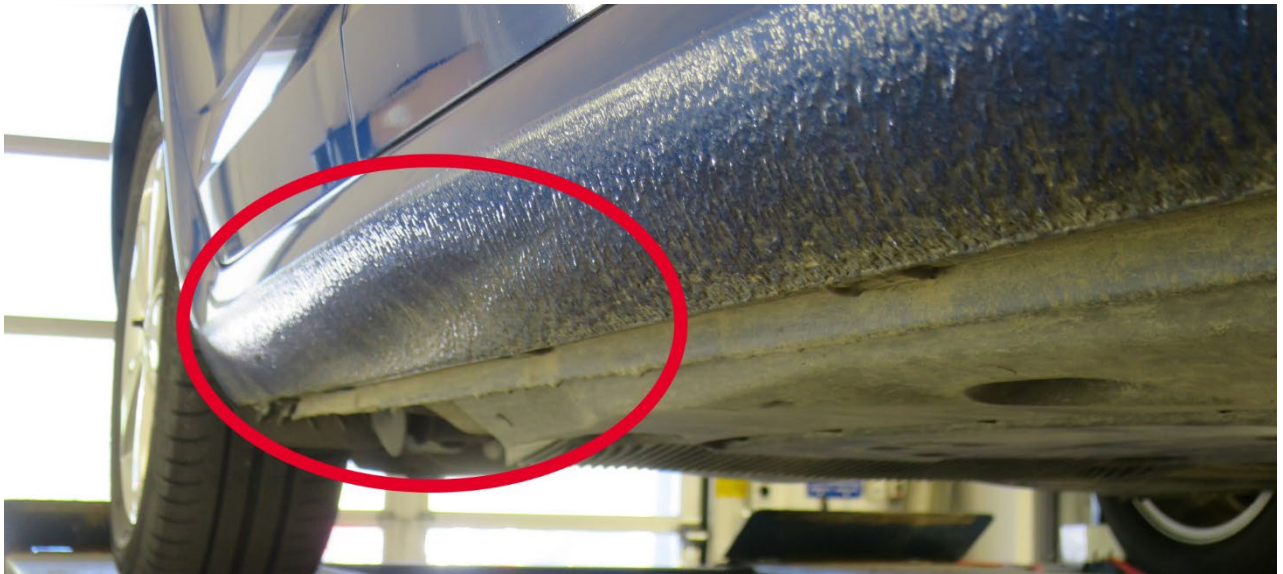
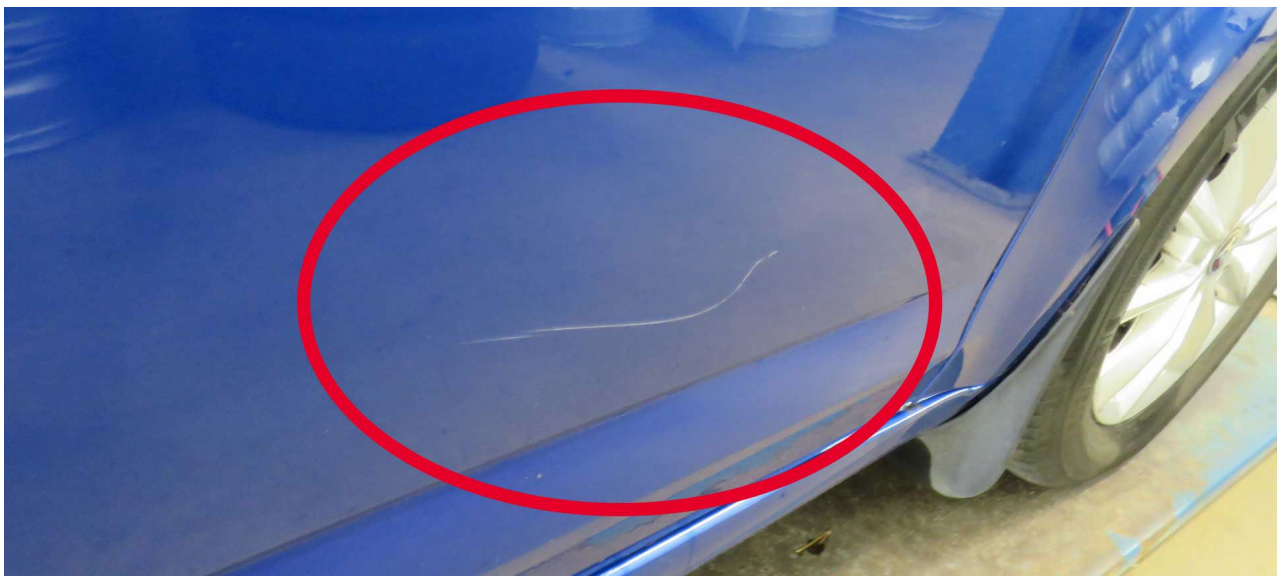
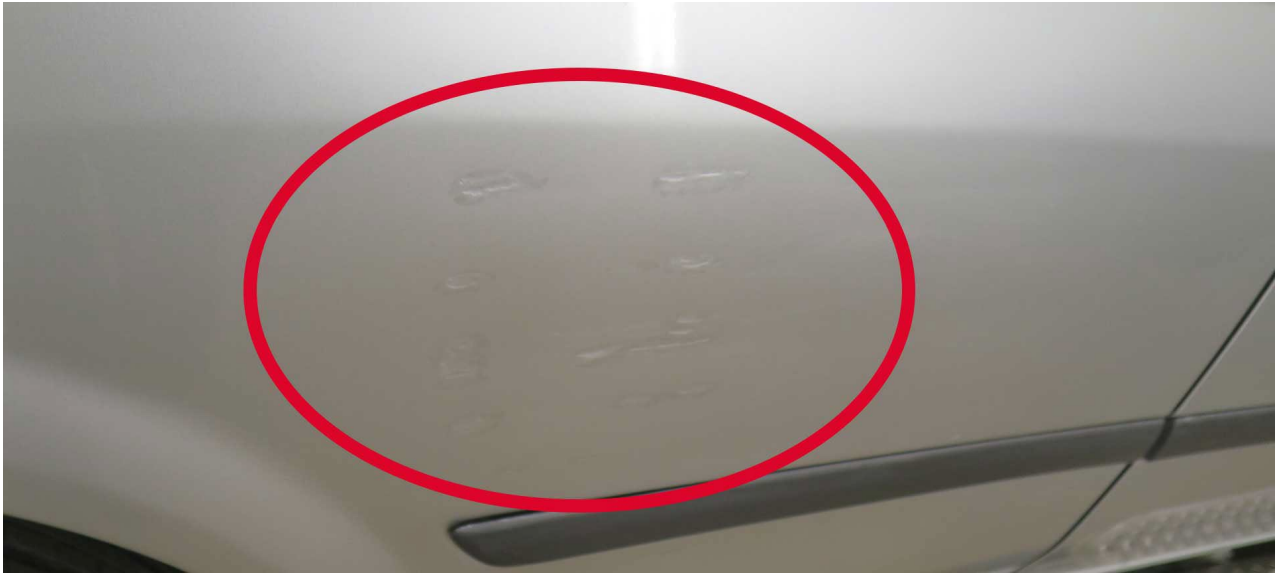
## Ei hyväksyttävät vauriot auton korissa ja maalipinnassa

- Painaumat halkaisijaltaan yli 5 cm ilman maalivaurioita ja maalivaurioilla
- Korjaamattomat kolarivauriot
- Rikkoutuneet peilit
- Maalipinnan vauriot, jotka vaativat päälle maalaamisen
- Yksittäinen naarmu maalipinnassa yli 10 cm
- Teippien ja tarrojen poistot
- Kattotelineiden aiheuttamat vauriot
- Kolhuista ja naarmuista alkaneet ruostevauriot

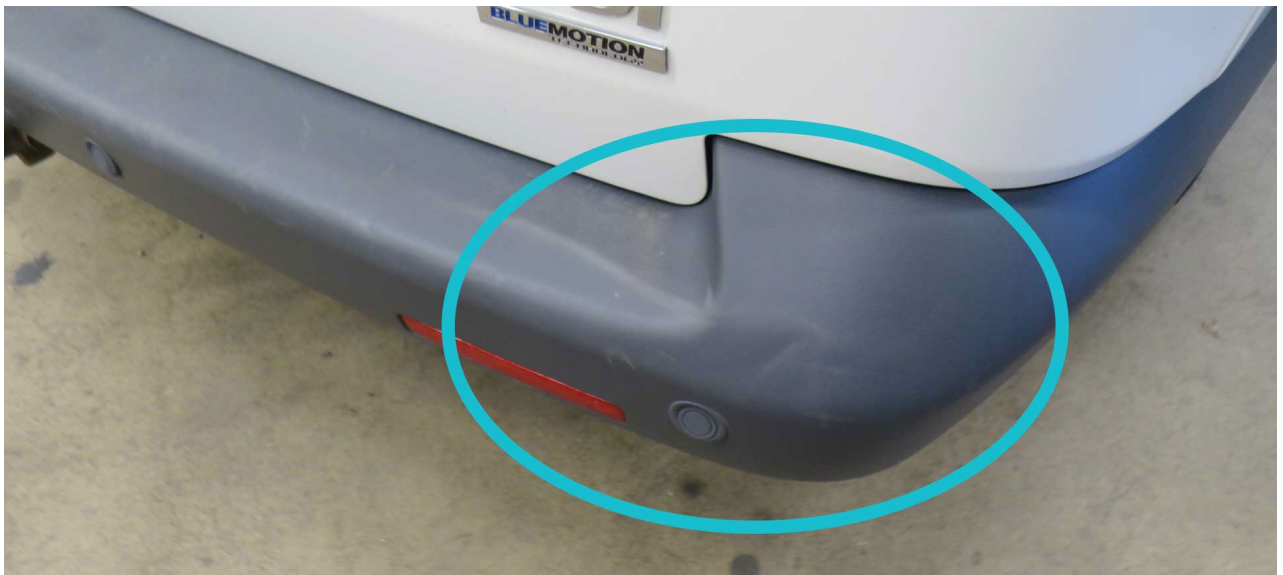
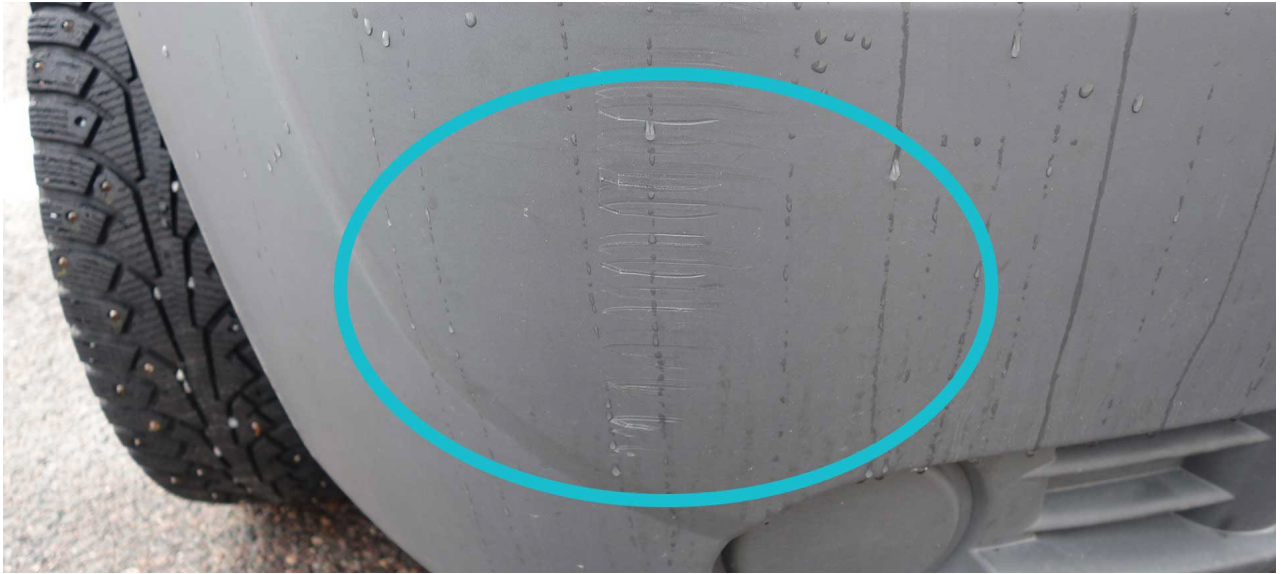
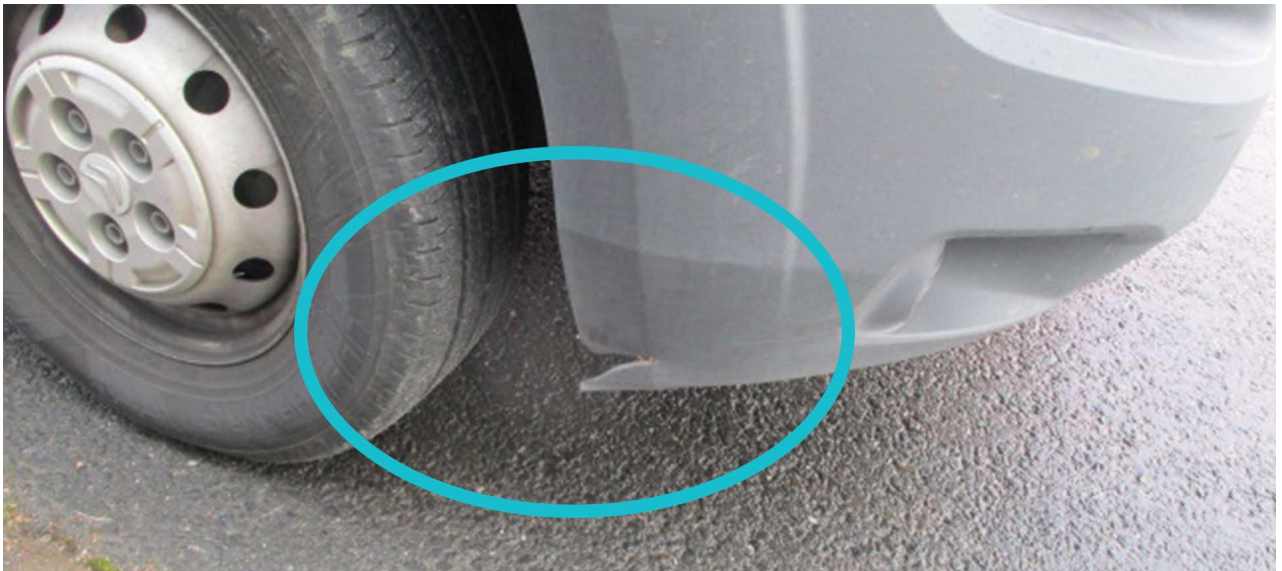
## Hyväksyttävät vauriot auton puskurissa

- Pienet naarmut listoissa ja puskureissa, joissa ei ole muodonmuutosta
- Pienet naarmut ja hankaumat ovien reunoissa
- Pienet halkeamat puskureissa, max 5 cm

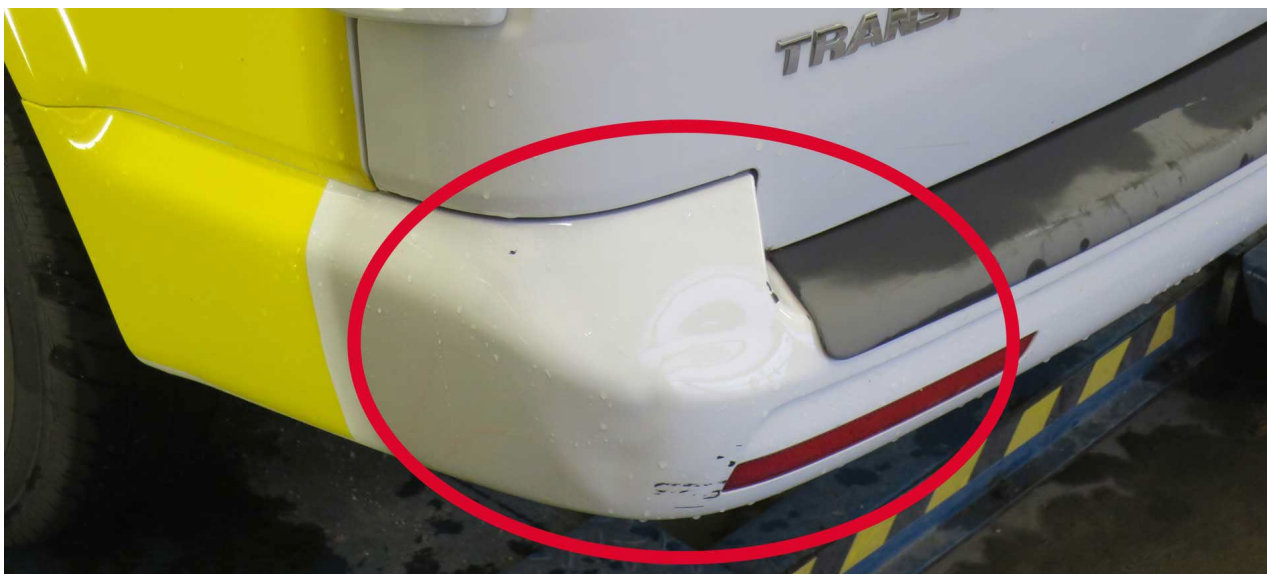
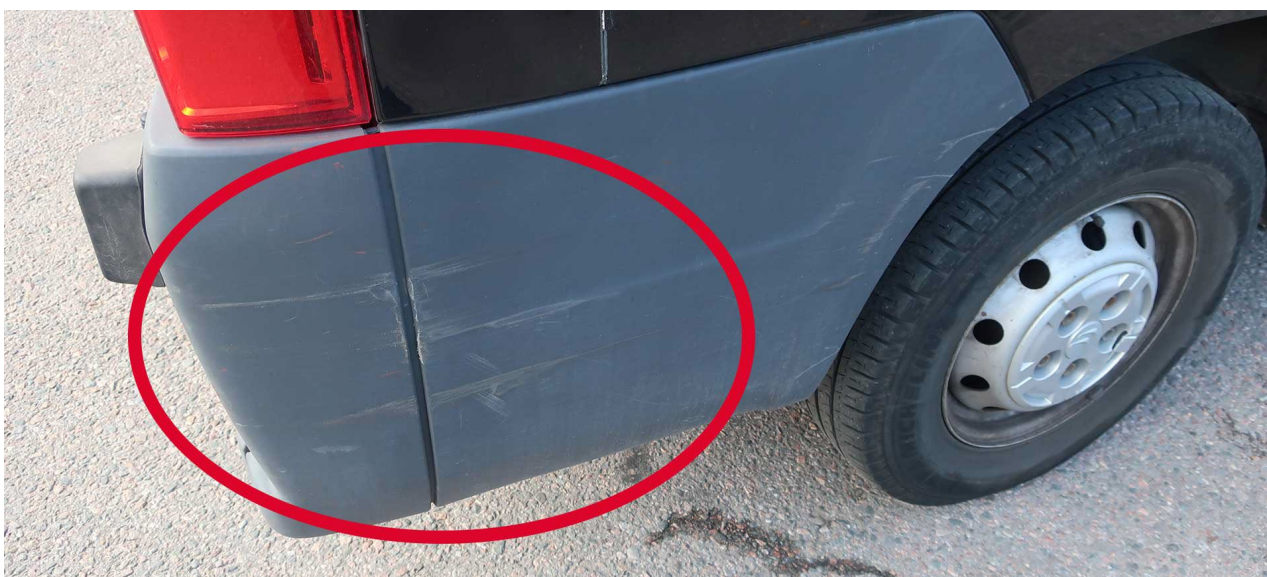
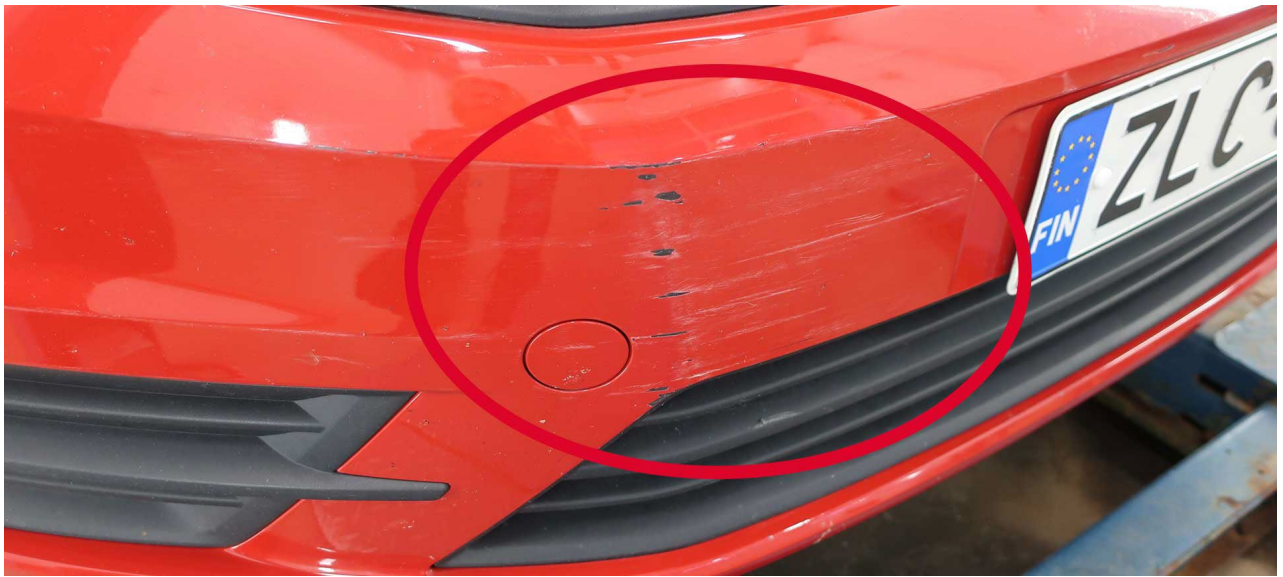
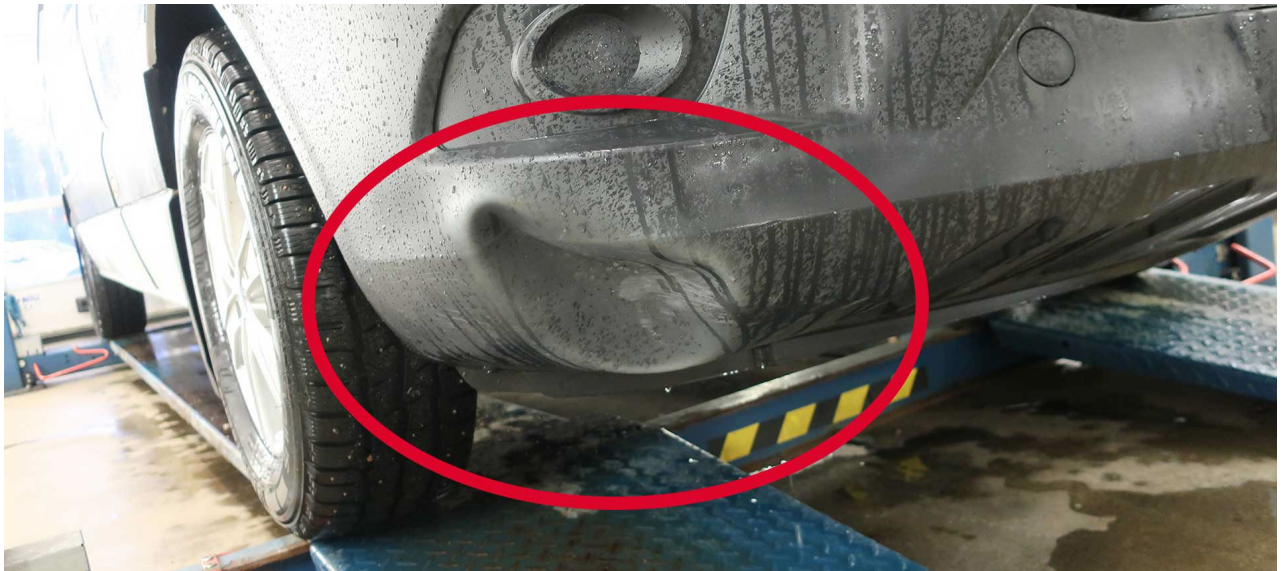
## Ei hyväksyttävät vauriot auton puskurissa

- Huomattavat naarmut listoissa ja puskureissa
- Yli 5 cm halkeamat puskureissa
- Muodonmuutokset

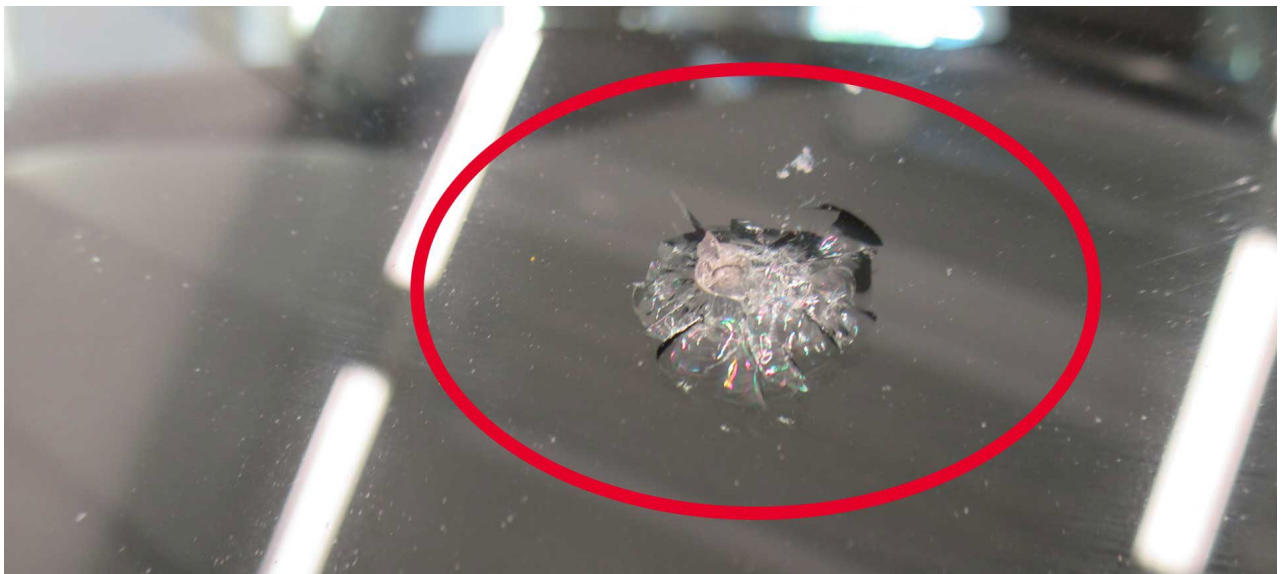
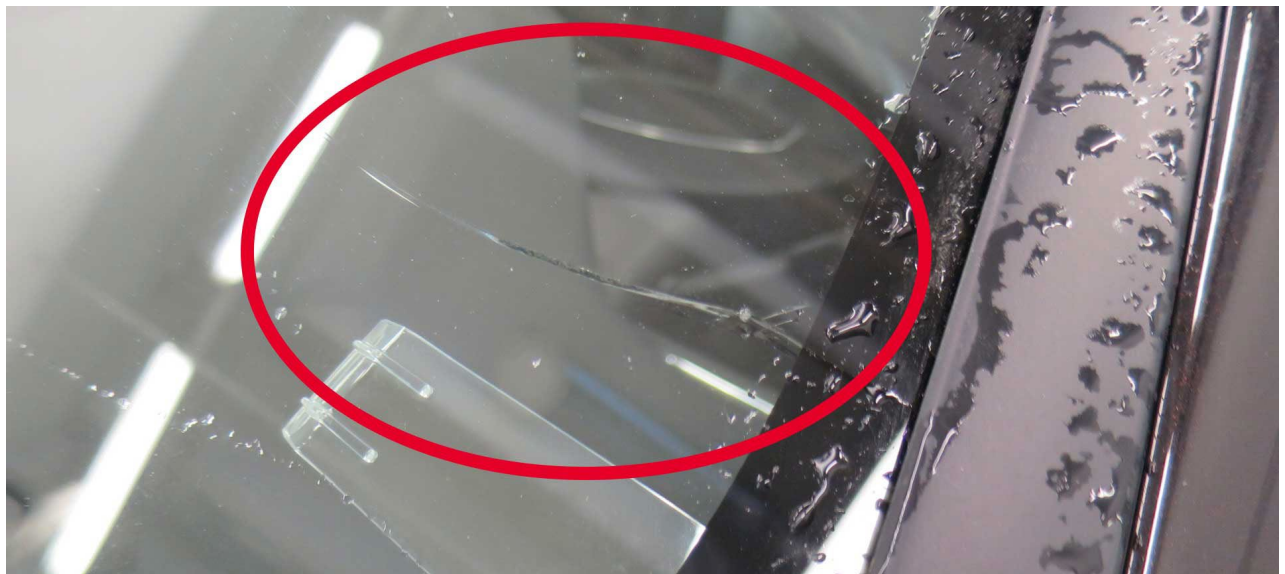
## Ei hyväksyttävät vauriot tuulilasissa

- Halkeamat ja "häränsilmät" tuulilasissa ja muissa lasissa

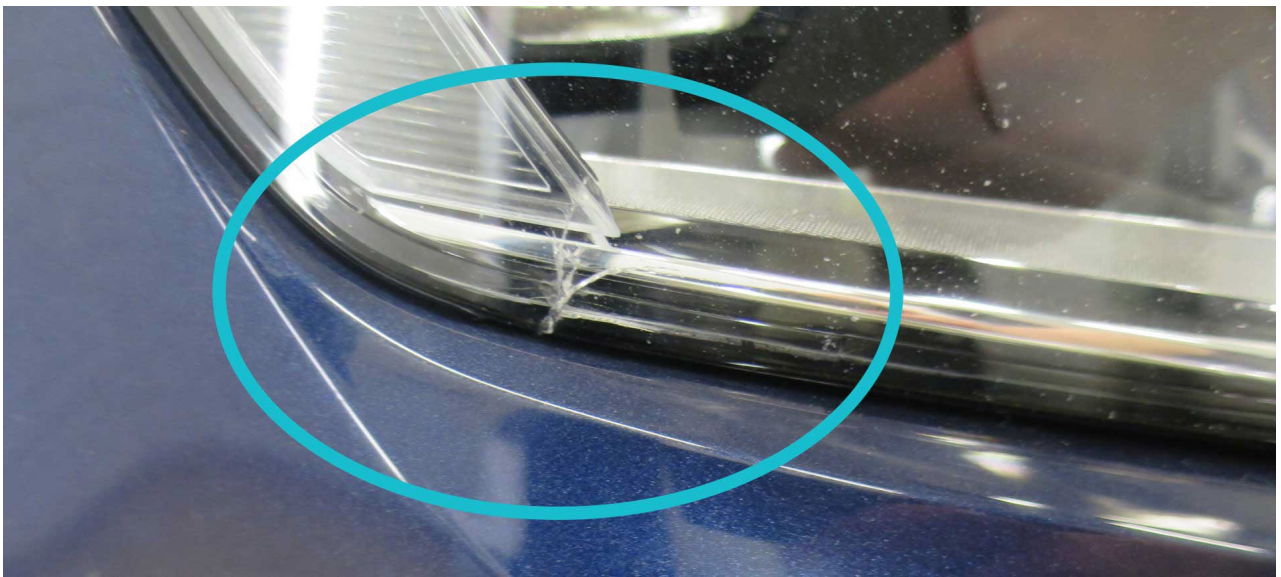
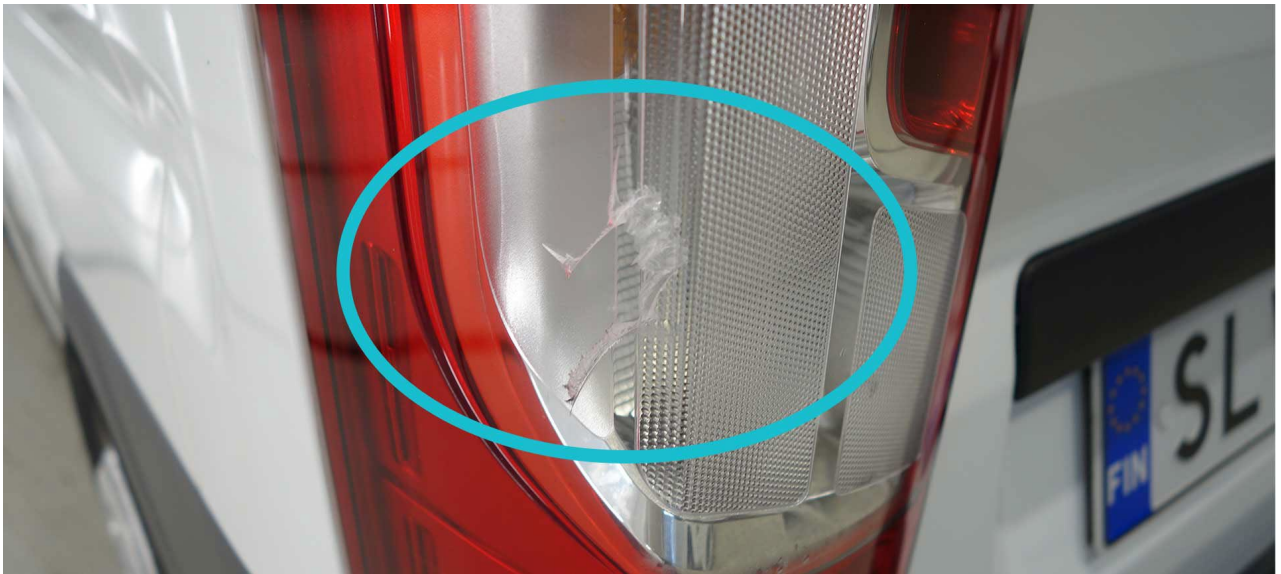
## Hyväksyttävät vauriot umpioissa

- Naarmut umpioissa
- Pienet halkeat umpioiden lasissa (ei kosteusvauriota)
- Pienet halkeamat takavaloissa, max 2 cm

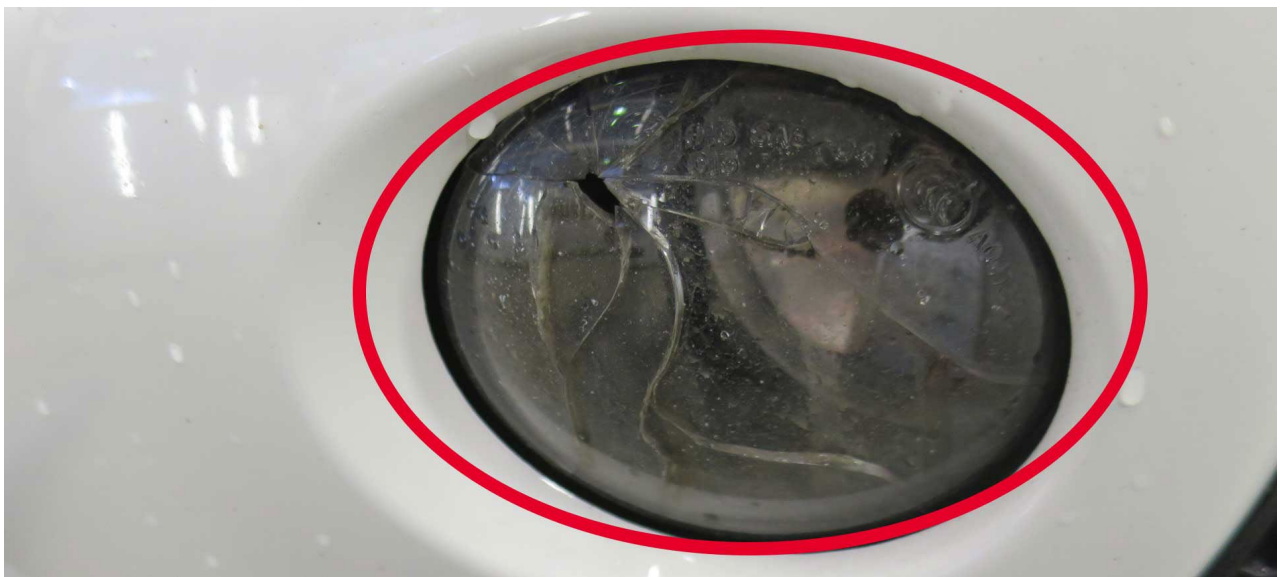
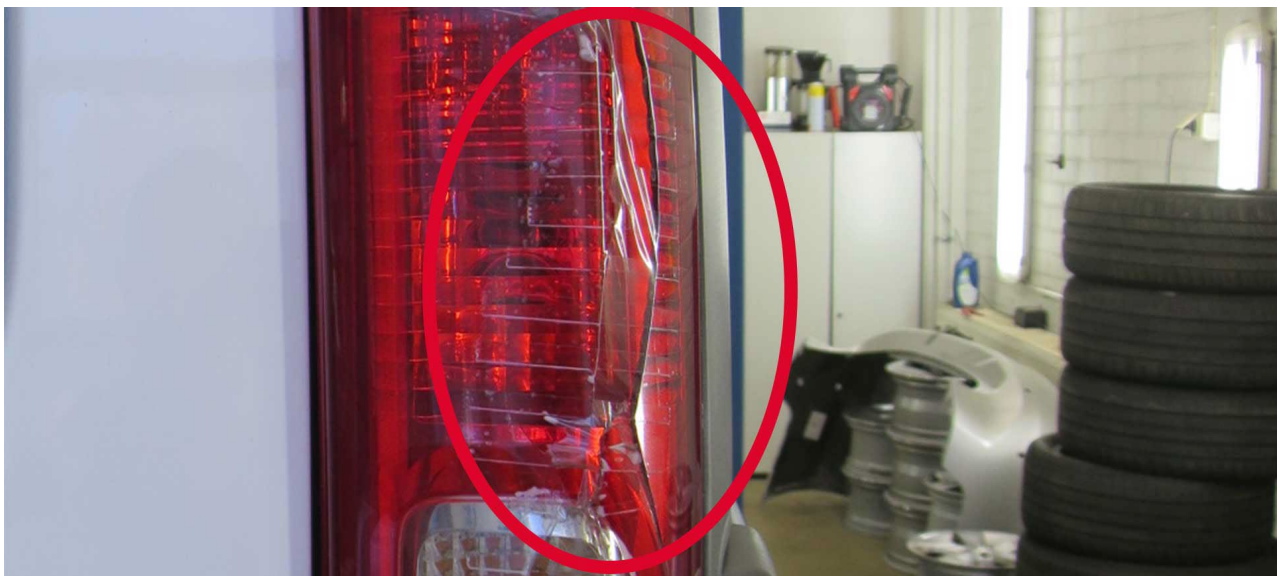
## Ei hyväksyttävät vauriot umpioissa

- Halkeamat umpioissa
- Rikkoutuneet umpiot
- Halkeamat takavalloissa yli 2 cm tai paloja puuttuu

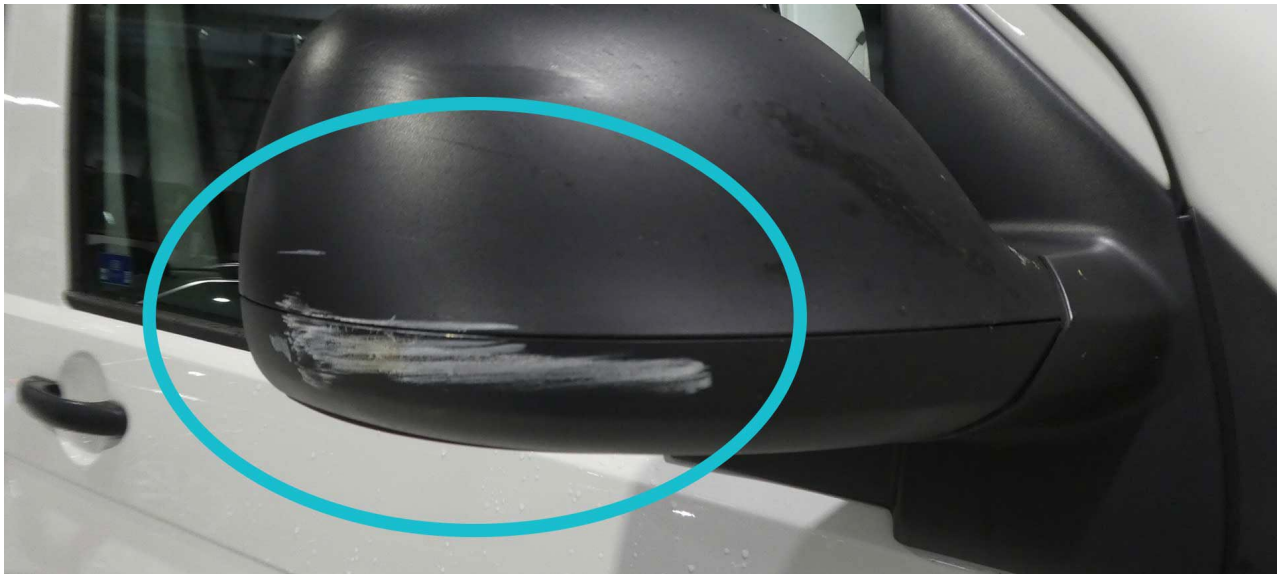
## Hyväksyttävät vauriot peileissä

- Pienet naarmut peileissä ja peilikoteloissa

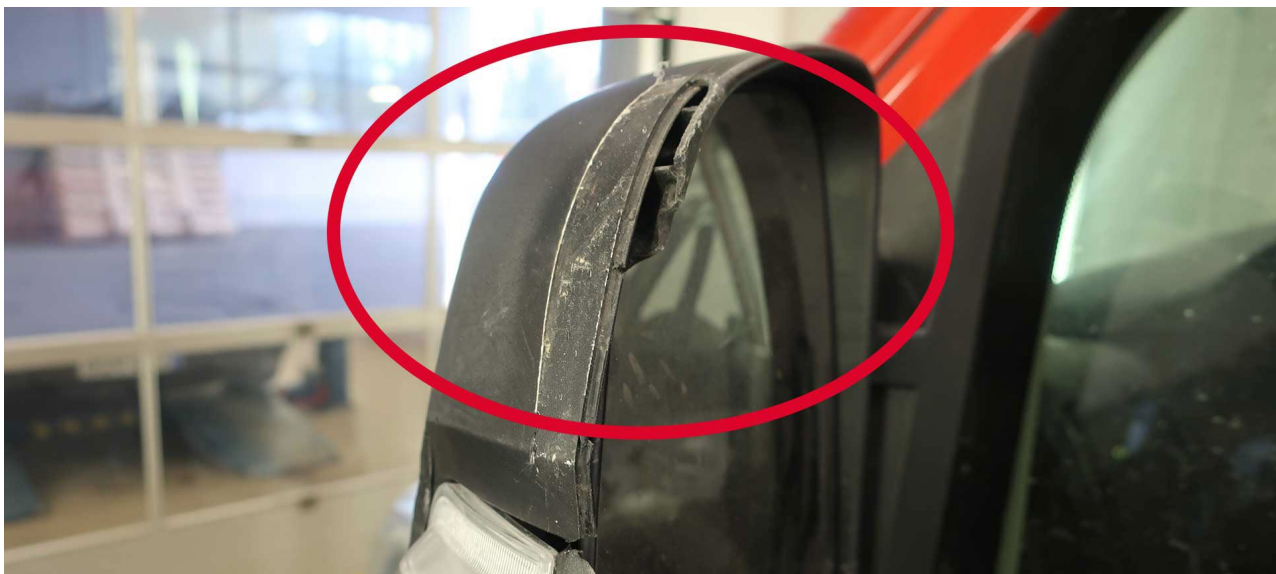
## Ei hyväksyttävät vauriot peileissä

- Halkeamat peileissä ja peilikoteloissa
- Rikkoontuneet peilit ja peilikotelot, paloja puuttuu

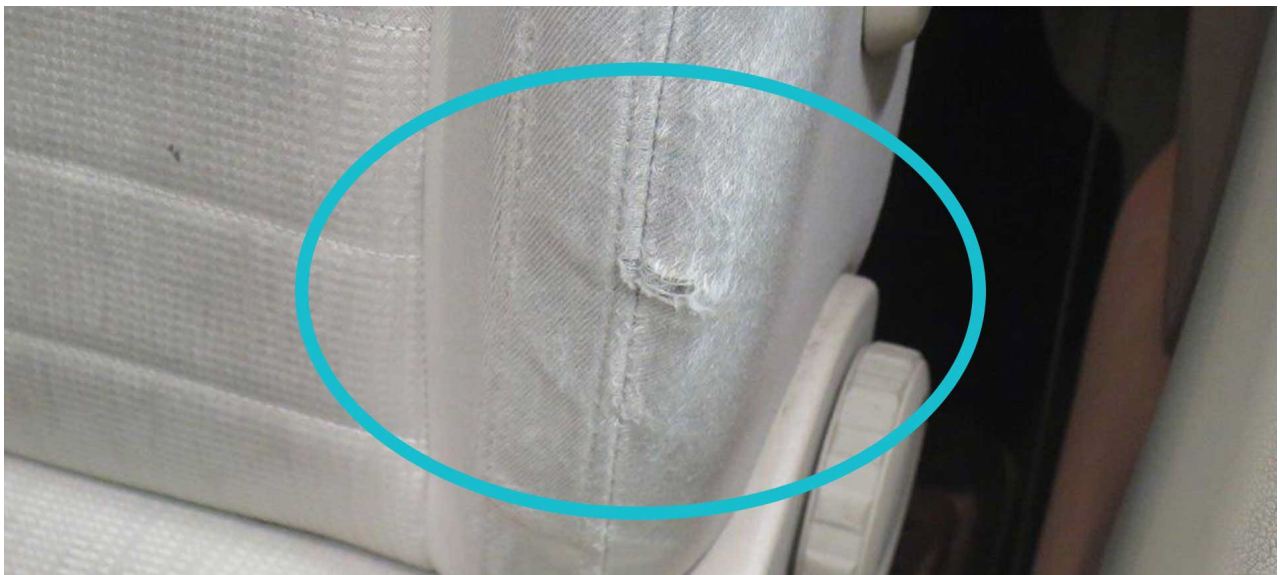
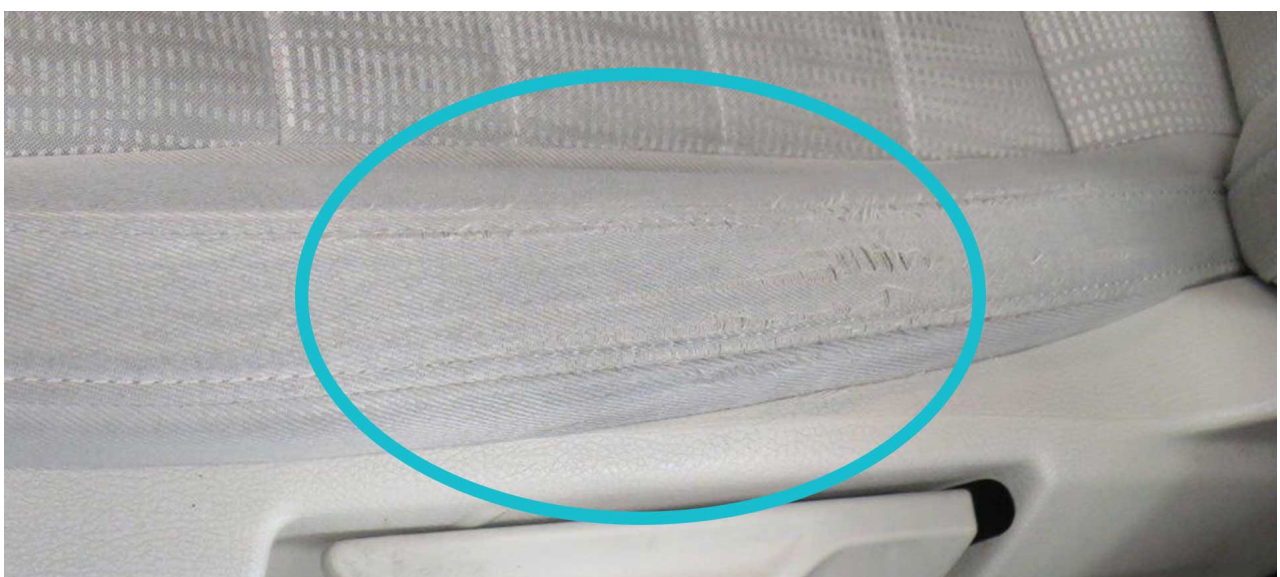
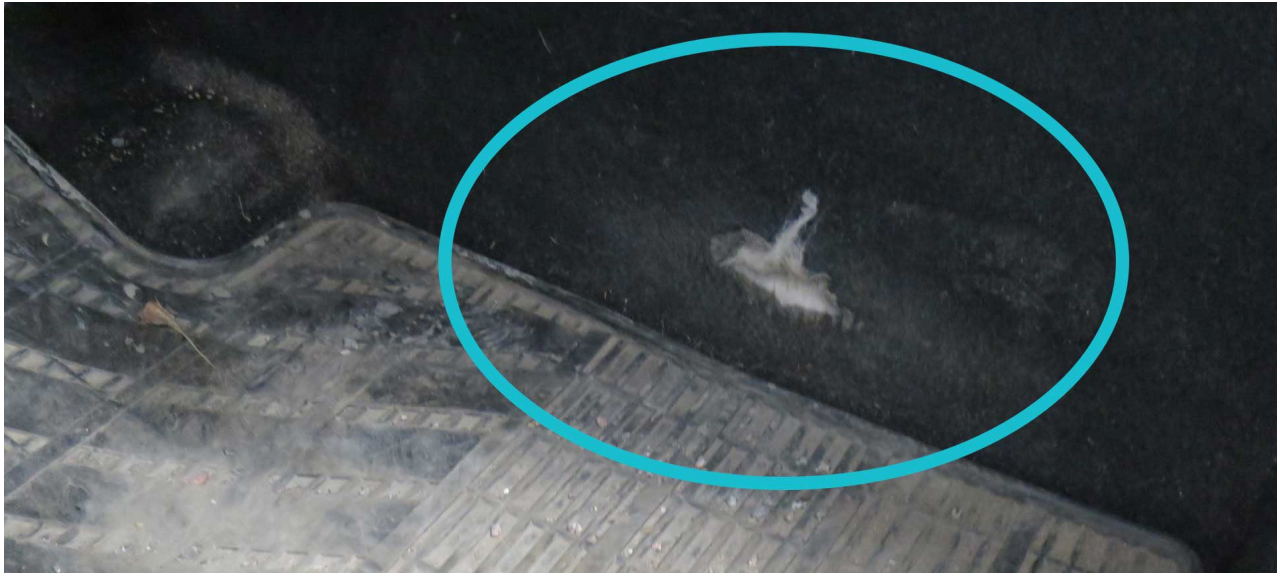
## Hyväksyttävät vauriot sisätiloissa

- Haalistumat
- Hankaumat
- Normaali likaantuminen
