# Hyötyajoneuvojen palautustarkastus- opas

# Palautustarkastus

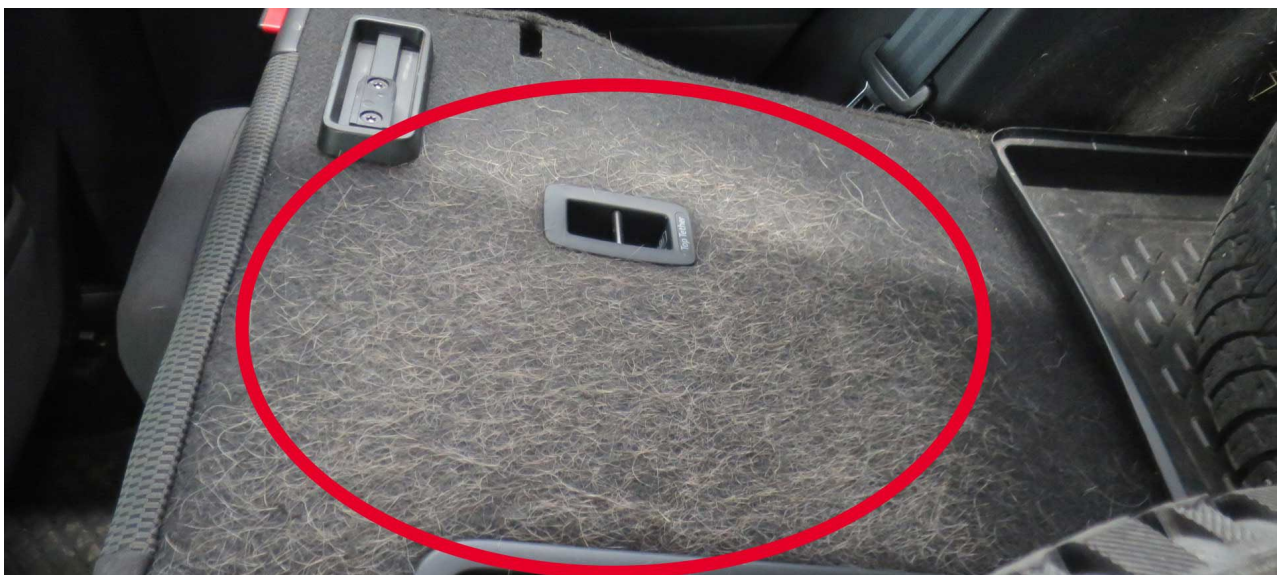
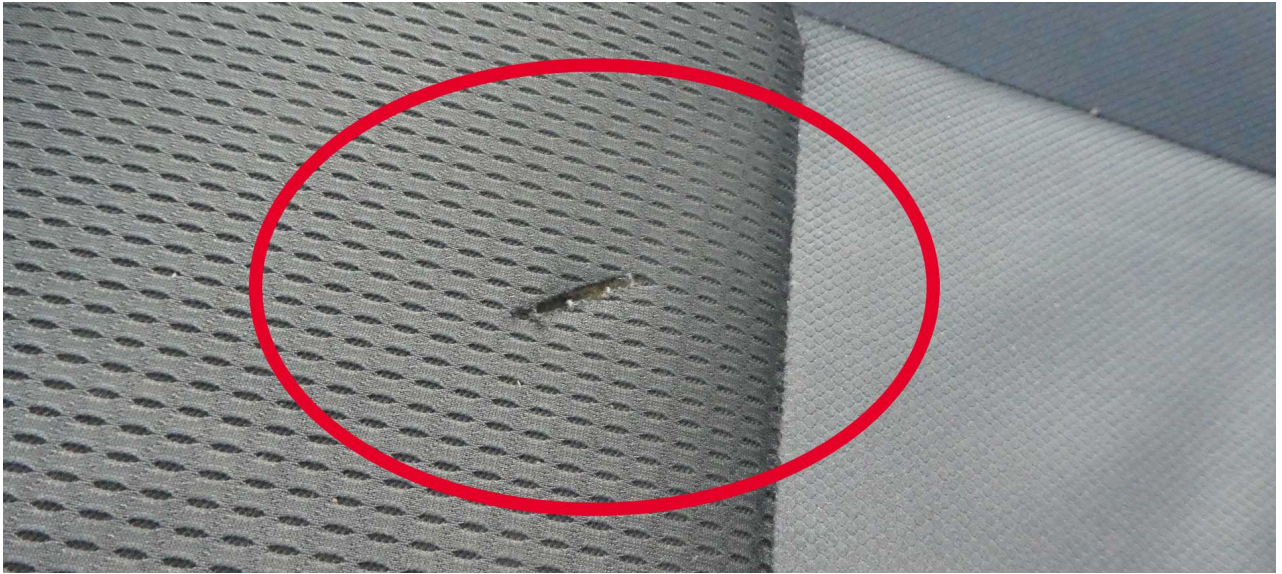
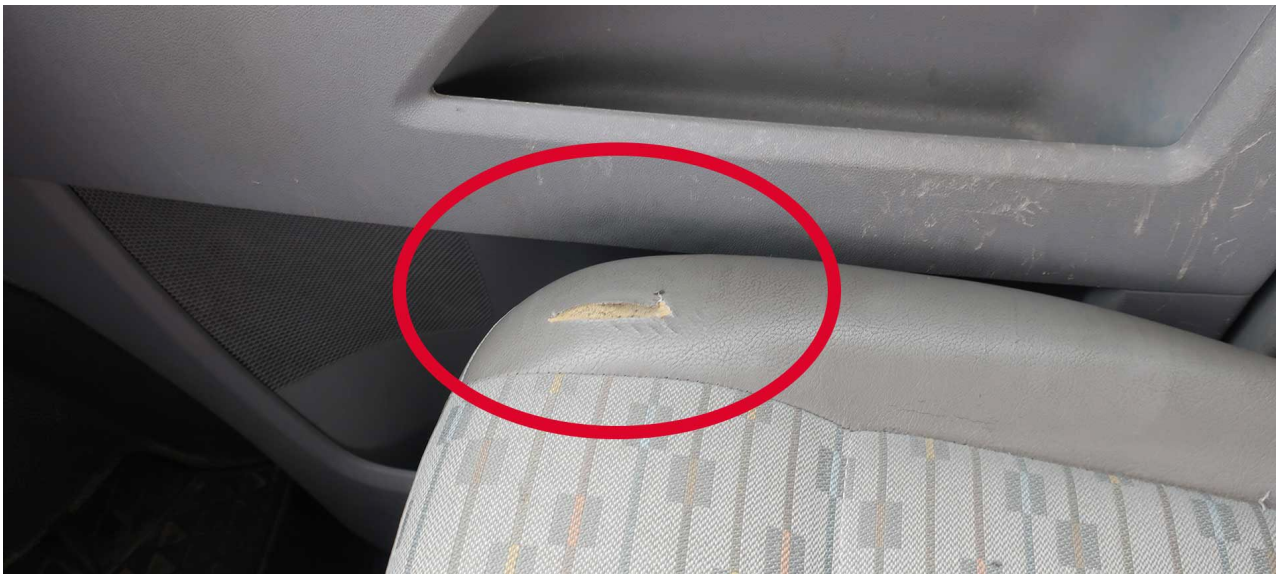
## Ei hyväksyttävät vauriot sisätiloissa

- Vaikeat tahrat
- Reiät ja repeämät
- Vaikea lika ja hajuhaitat
- Eläinten karvat

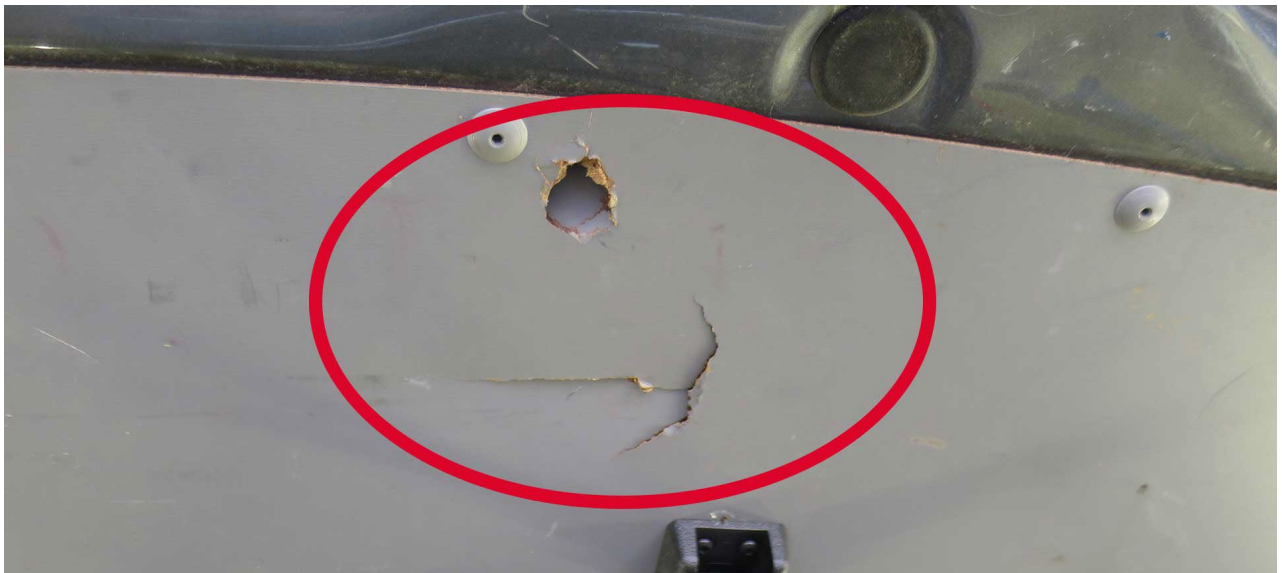
## Ei hyväksyttävät vauriot

- Vaneroinnin reiät ja halkeamat yli 10 cm
- Pyöräkoteloiden painaumat
- Väliseinän halkeamat ja painaumat
- Lava- ja päällirakenteiden käyttöä estävät vauriot
